## ARCHEOLOGISCH OPVOLGING BIJ DE HERINRICHTING VAN HET VERBRAND FORT

Een project in het kader van het Interreg IVA-project "FORTEN EN LINIES IN  
GRENSBREED PERSPECTIEF"

Archeologische opvolging bij de  
herinrichting van het Verbrand Fort.

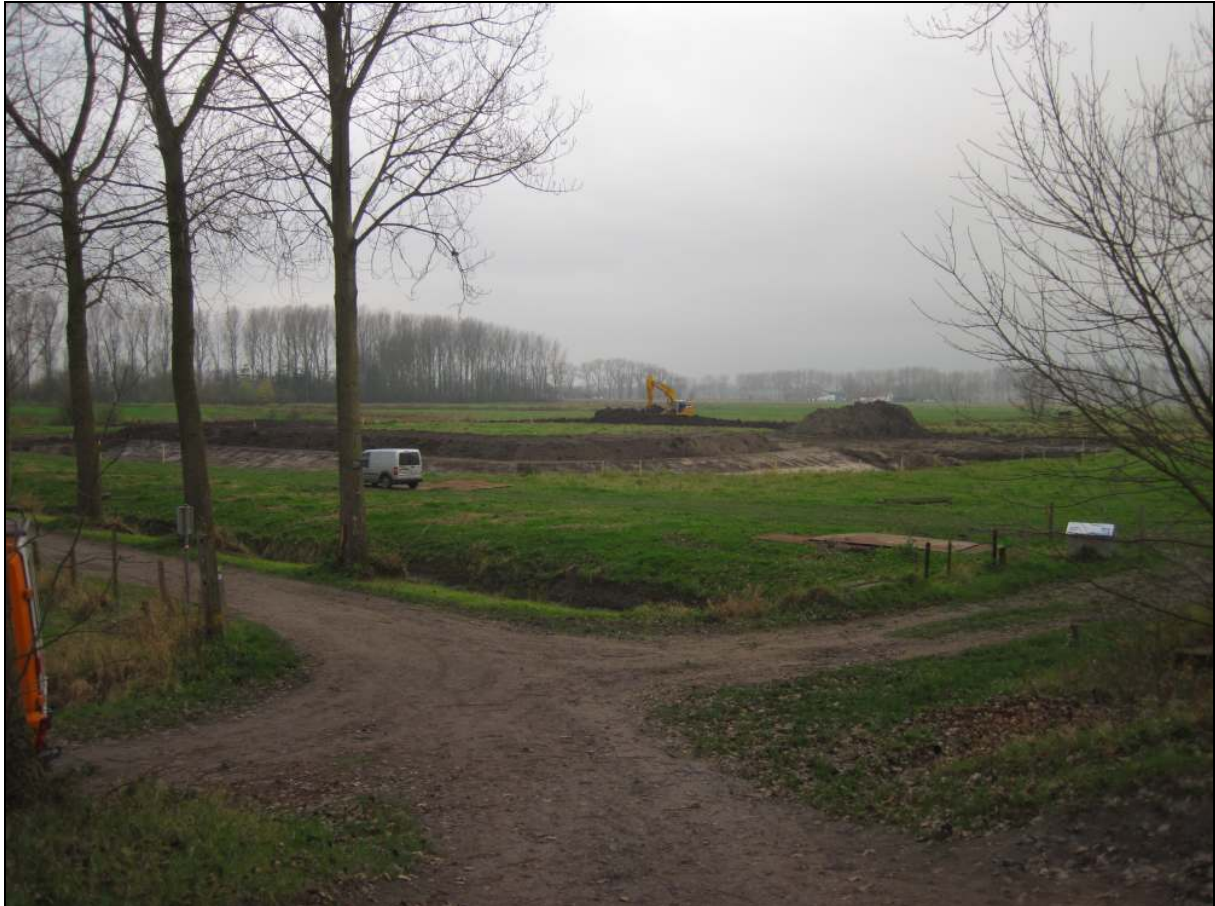
**Afb. 14: Overzichtsfoto van de herinrichtingswerken op 25 november 2011.**

De graafwerken die vereist waren voor de herinrichting van het fort gingen van start op 15 november 2011. De begeleiding van de graafwerken omvatte het uitgraven van de oorspronkelijke binnengracht van het Verbrand Fort en het minimaal verdiepen van de Verse Vaart. Op 8 december werd door Raakvlak een laatste werfcontrole gehouden (cfr. afb. voorblad). Op dat moment waren de graafwerken afgerond en moest enkel nog met de uitgegraven grond, een deel van de wallen worden gereconstrueerd.

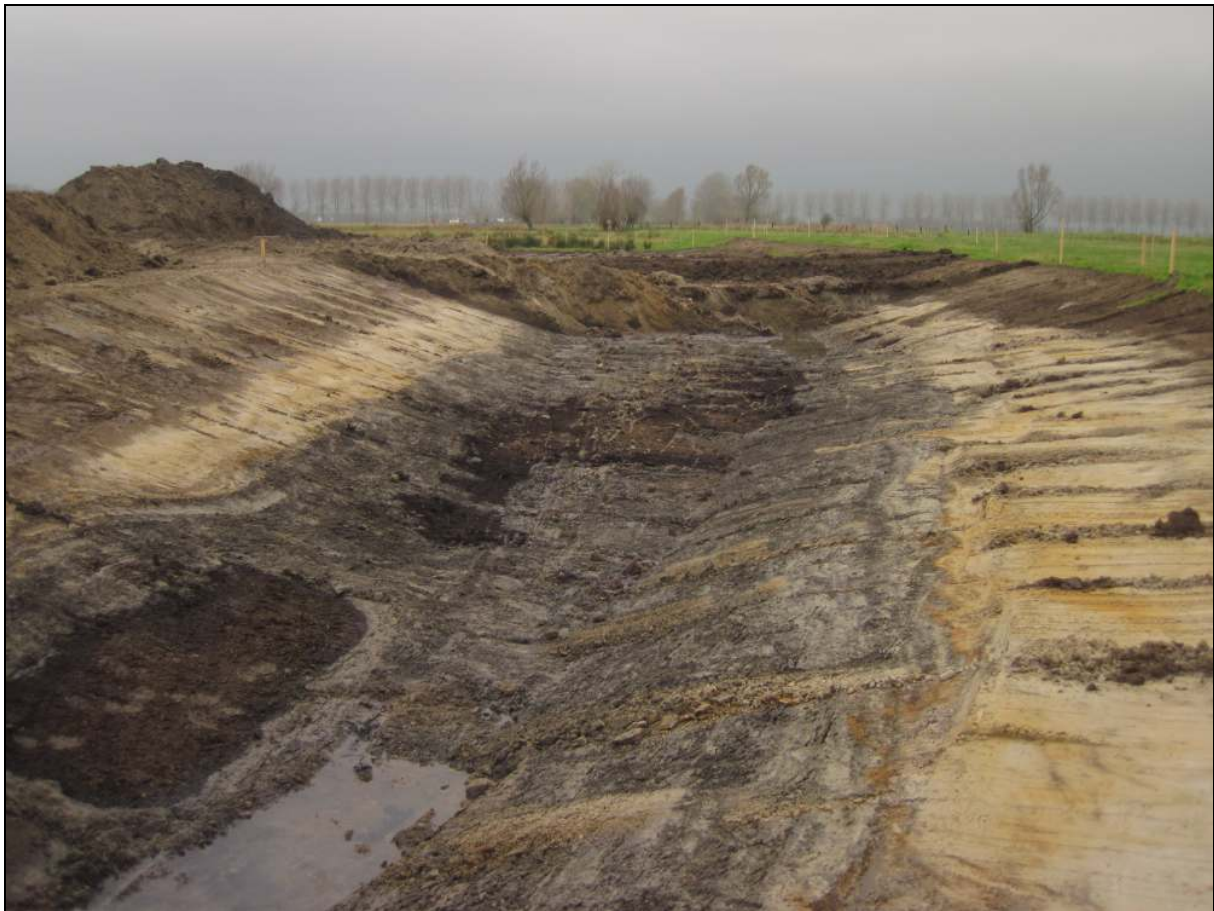
**Afb. 15: Zicht op het grachtprofiel met donkerbruine rietbagger-vlekken.**

Bij het uitgraven van de binnengracht werd er niet dieper gegraven dan de oorspronkelijke grachtvulling. Enkel bij het aanleggen van de taluds werd aan de uiterste randen op sommige plaatsen wat oorspronkelijke, *in situ*-bodem weggegraven. Vermoedelijk liepen de oorspronkelijke taluds wat steiler omhoog. Deze zones werden goed op archeologische sporen gecontroleerd, maar die werden niet aangetroffen. Op de bodem van de gracht kon op verschillende plaatsen wat rietbagger worden geregistreerd (cfr. afb. 15).
